# **INVESTIGAÇÃO DO HISTÓRICO DAS OBRAS DE CONTEÇÃO EM FEIÇÃO EROSIVA, MUNICÍPIO DE TERRA RICA, PARANÁ, BRASIL**

Investigation of the historical works of contention in erosive feature in Terra Rica, Paraná, Brazil

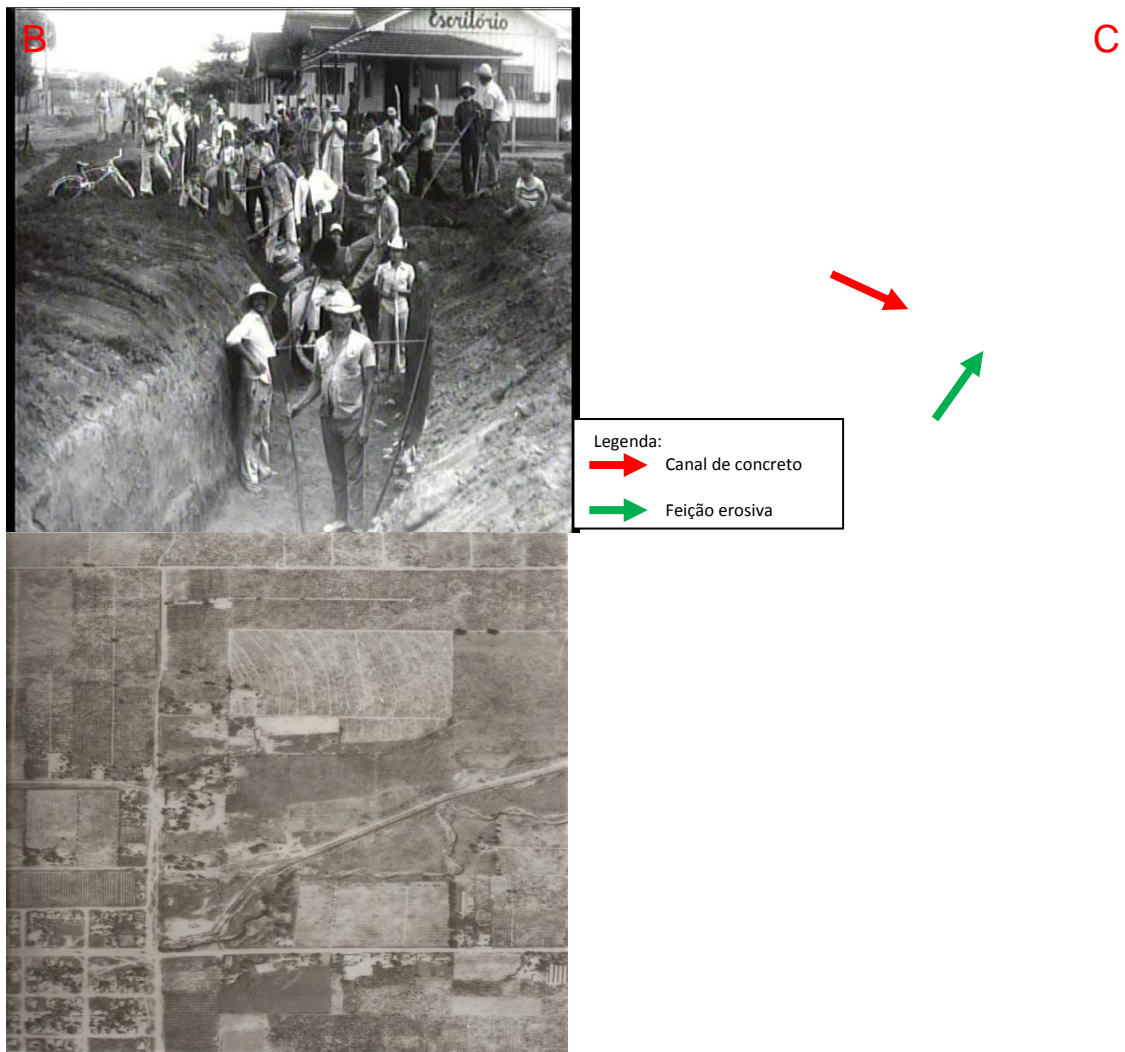
A captação da água da chuva que se precipita sobre a cidade e a construção do canal na década de 1970 tiveram como objetivo conter o aumento da feição erosiva nas proximidades do perímetro urbano. A erosão tem início na margem da rodovia PR-180 na saída da cidade de Terra Rica em direção a cidade de Diamante do Norte (Fig. B e C).

Segundo a SUDERHSA (2011), responsável pelo projeto do canal de concreto na década de 1970, o canal tem 955,00 metros de comprimento, com 1,85 metros de largura e 1,90 metros de profundidade.

Fig. B: Construção da galeria de captação de água na década de 1970 (Fonte: Prefeitura Municipal de Terra Rica). Fig. C: Na imagem aérea podemos observar o canal e a feição erosiva na década de 1980. (Fonte: Prefeitura Municipal de Terra Rica)

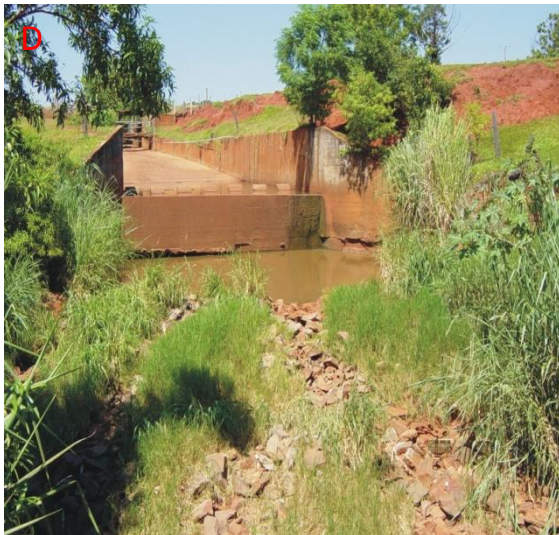
No ano de 1999 a prefeitura municipal desenvolveu um projeto de ampliação do canal de concreto armado com extensão de 1.850,00 metros. Tendo início no final do trecho atualmente construído, liberaria a água em um ponto após a rodovia PR-557, que apresentaria em seu final, dissipadores de energia amenizando os danos ambientais, porém, o valor requerido na época (R\$1.600.000,00), até hoje não foi liberado (Fig. D e E).

Fig. D: O final do canal existente hoje não apresenta nenhuma barreira para diminuição da velocidade água (Fonte: Prefeitura Municipal de Terra Rica, 2008). Fig. E: Caso os valores necessários para a ampliação do canal sejam liberados, a nova obra apresentará dissipadores de energia para amenizar o impacto da velocidade da água (Fonte: Prefeitura Municipal de Terra Rica, 2010)

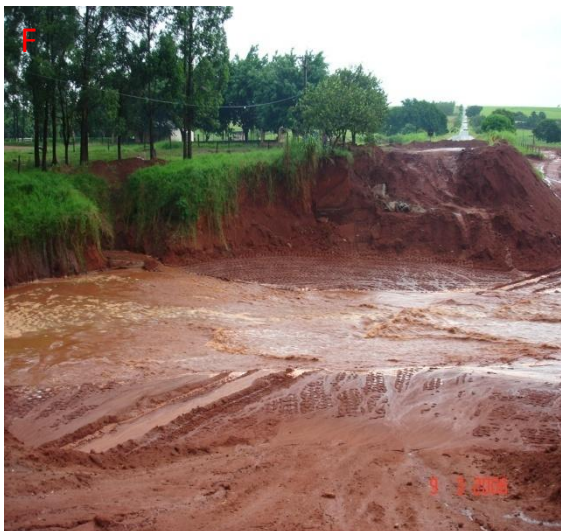
Em setembro de 2005, devido o aumento no índice de precipitação ocorreu o rompimento total da rodovia PR-557 no local da erosão. Segundo dados do IAPAR (Instituto Agrônômico do Paraná) as precipitações nessa época excederam a média histórica para o município em 150mm (IAPAR, 2011). Em

entrevista realizada com Sr. Mário Luiz Lanziani, o prefeito municipal na época do rompimento da rodovia narra que uma chuva de 120mm com duração de aproximadamente 02:00 horas fez com que a parte posterior à passagem da água na rodovia cedesse, ocasionando o rompimento.

O início de obras de reconstrução se seguiu de um novo rompimento total da rodovia devido a fortes chuvas no dia 09/03/2006. Segundo Sr. Mário Luiz Lanziani, uma chuva de 100mm com duração de pouco de mais de 01:00 hora foi responsável pelo transporte do material de construção, equipamentos e parte da obra que já estava em andamento. Os dados do IAPAR (2011) demonstram que nessa época o índice de precipitação excedeu em 100mm a média histórica para o mês no município (Fig. F e G).

Fig. F: Rompimento da rodovia PR-557 devido o volume de água lançado para o local. (Fonte: Prefeitura Municipal de Terra Rica, 2006). Fig. G: Aumento do processo erosivo pela ação antrópica que direciona a água para o local (Fonte: Prefeitura Municipal de Terra Rica, 2006).

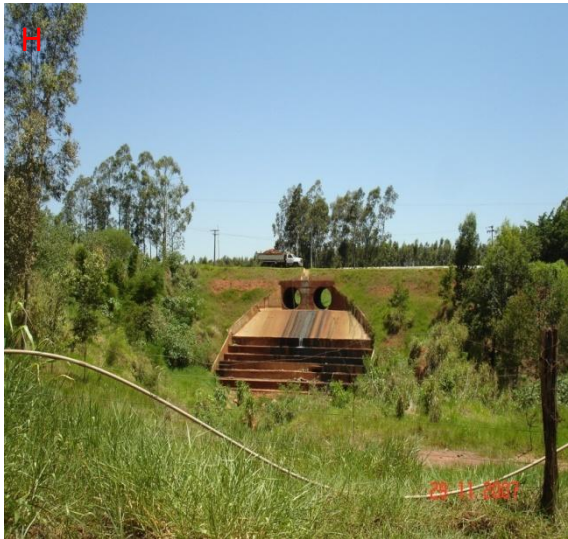
Fig. H: Após o rompimento da rodovia no ano de 2005, uma nova estrutura foi construída na rodovia PR-557 (Fonte: Prefeitura Municipal de Terra Rica, 2007). Fig. I: Obra de contenção em via rural não pavimentada próxima á foz do córrego Trajano (Pesquisa *“in loco”*, 2010).

Posteriormente a isso, novas obras foram feitas para a manutenção da rodovia e vias rurais cortadas pelo córrego Trajano. A liberação da rodovia para tráfego de veículos ocorreu em Junho de 2006 (Fig. H e I).

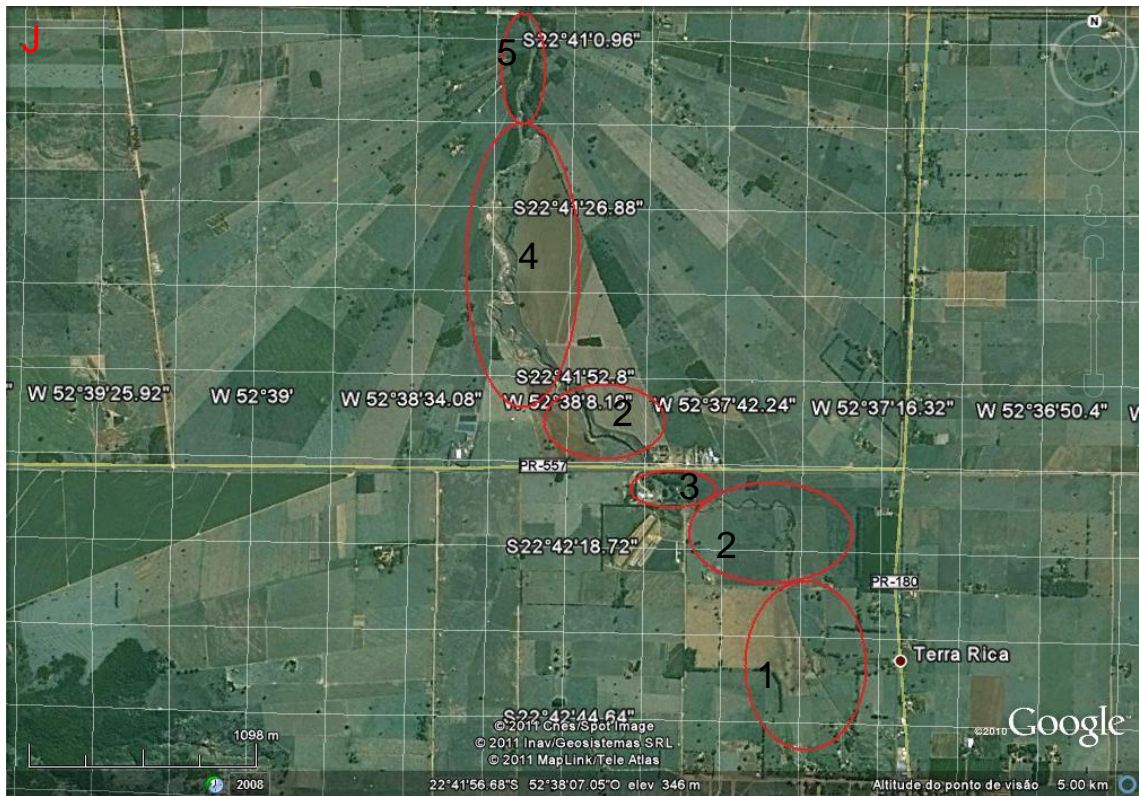
Figura J: A formação erosiva no ano de 2008 (Fonte: Google, 2011)

Na parcela 1, a construção do canal de concreto na década de 1970 ocasionou o abandono do canal, na pesquisa de campo pode-se observar que na maior parte dessa parcela a feição erosiva não apresenta margens definidas.

Nas parcelas 2, observou-se que a formação erosiva atingiu a rocha da Formação Caiuá e a erosão marginal ocorre apenas quando há um aumento no fluxo de água ocasionado pelas chuvas.

Na parcela 3, devido à elevação do fundo da feição erosiva no ponto cortado pela rodovia PR-557, observou-se a formação de um banco de sedimentos.

Na parcela 4, a erosão marginal é constante devido o fluxo de água do córrego Trajano.

Na parcela 5, área de sedimentação. Nesta parcela, as áreas de sedimentação mais antigas apresentam o desenvolvimento de vegetação rasteira, enquanto os pontos de sedimentação atual, não apresentam vegetação e a ocorrência de lixo, (embalagens plásticas diversas, pneus, etc). Outros pontos de deposição antigos de sedimentos encontram-se em locais á jusante do córrego Trajano.
