Mapeamento de áreas de risco a inundação e solapamento de margem na zona leste da cidade de São Paulo, Brasil

LISTO¹, Fabrizio de Luiz Rosito

¹Mestrando do Departamento de Geografia da Faculdade de Filosofia, Letras e Ciências Humanas da Universidade de São Paulo (fabriziolisto@usp.br)

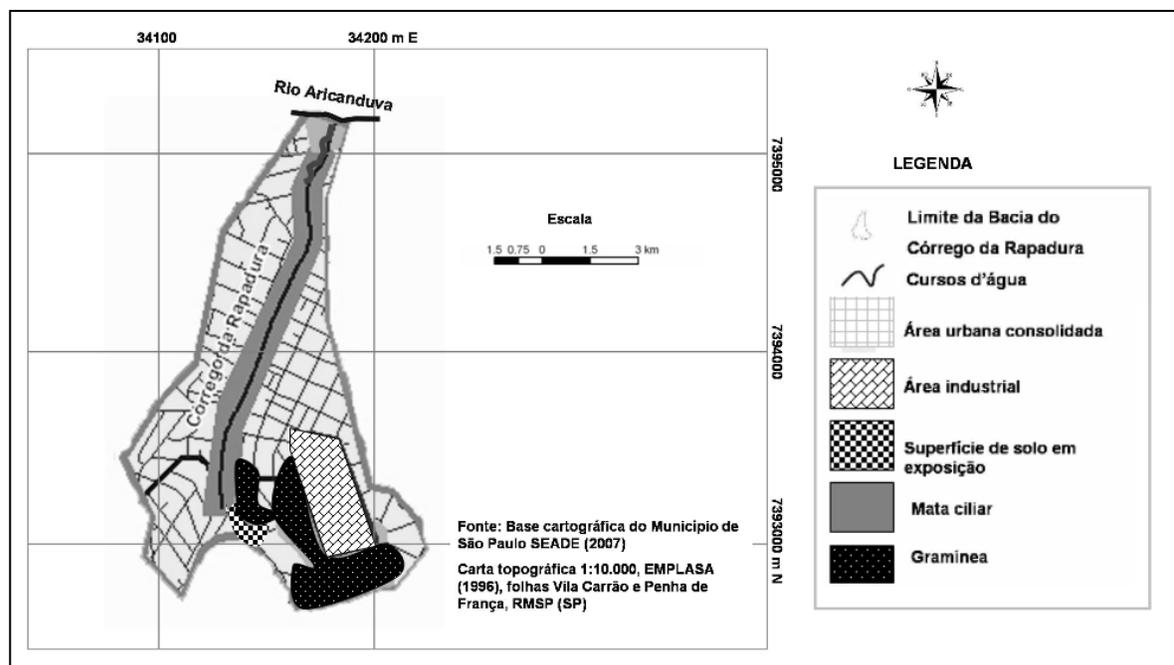
Figura 2: Mapa de uso e ocupação do solo da bacia do córrego Rapadura (1972).

A partir do Mapa de Uso e Ocupação do Solo do ano de 1972 (Figura 2), verifica-se que a bacia apresentava alguns tipos de uso e ocupação do solo distintos, tais como, área urbana consolidada, área industrial, superfícies de solo em exposição, mata ciliar e gramíneas. De qualquer forma, pode-se dizer que a maior parte da área da bacia estava caracterizada pela ocupação urbana.

De acordo com a Figura 2, identifica-se a presença de mata ciliar ao longo do córrego. Este tipo de vegetação protege o solo contra erosões marginais, proporcionando o aumento da infiltração da água no solo. Isso significava, para aquele período, uma maior manutenção de equilíbrio entre a ocorrência dos processos morfodinâmicos fluviais. Destaca-se, também, apenas uma pequena área industrial e alguns pontos de superfície de solo em exposição.

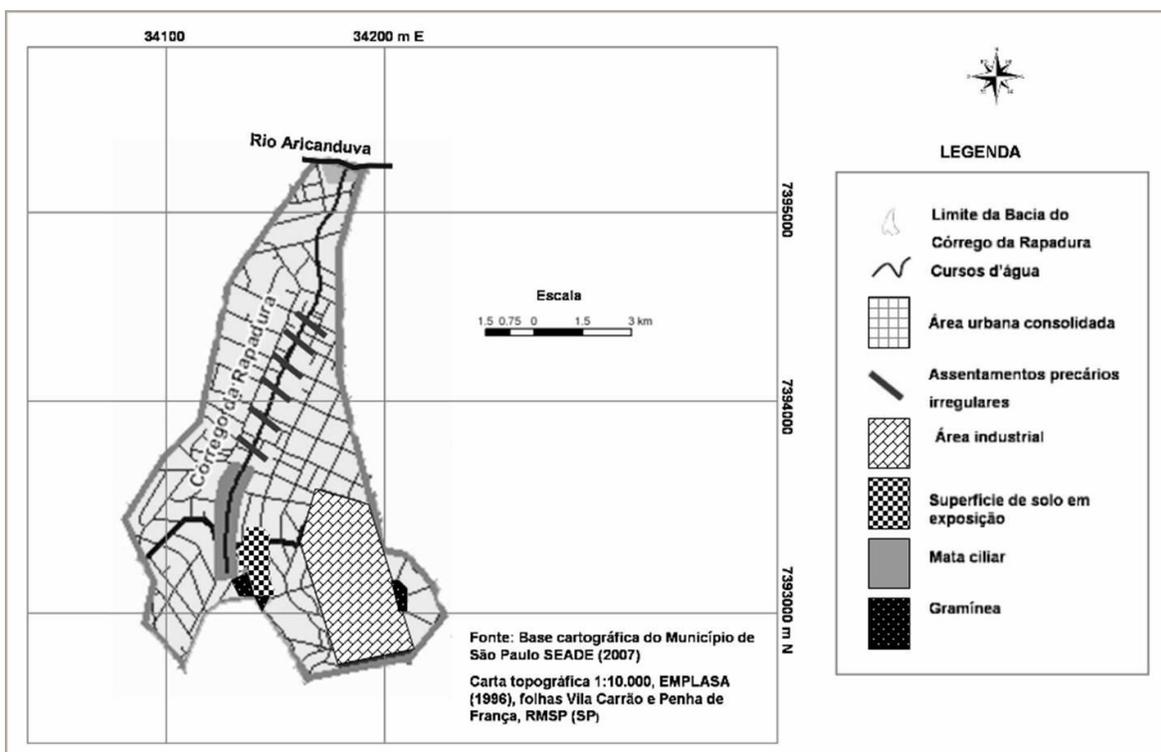
Figura 3: Mapa de uso e ocupação do solo da bacia do córrego Rapadura (2001).

Quando comparado ao Mapa de Uso e Ocupação do Solo do ano de 2001 (Figura 3), verifica-se um desmatamento considerável da mata ciliar ao longo do córrego, substituída por ocupações urbanas irregulares e sem infra-estrutura às suas margens (Figura 4). Verificou-se por meio de trabalhos de campo, que as ocupações urbanas às suas margens também variam de médio a alto padrão. Estas diferentes formas de ocupação contrastam a paisagem da bacia, pela proximidade de suas localizações e manifestam pólos de pobreza (ausência de infra-estrutura) e pólos de riqueza (presença de infra-estrutura).

Há também um pequeno aumento do perímetro de área industrial e das superfícies de solo em exposição. À montante do córrego, próximo às suas margens, uma das superfícies de solo em exposição referem-se aos campos de futebol, que se constituem em áreas de lazer. Identificou-se paralelamente, a partir de observações em campo, a presença de diversos usos comerciais.

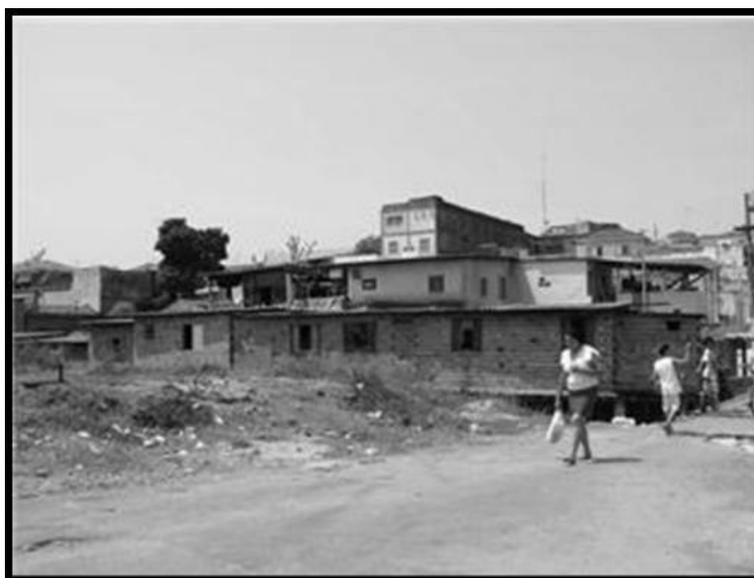
Figura 4: Assentamentos urbanos precários sem cobertura vegetal em área de ocorrência de inundação e processos de solapamento de margem fluvial.

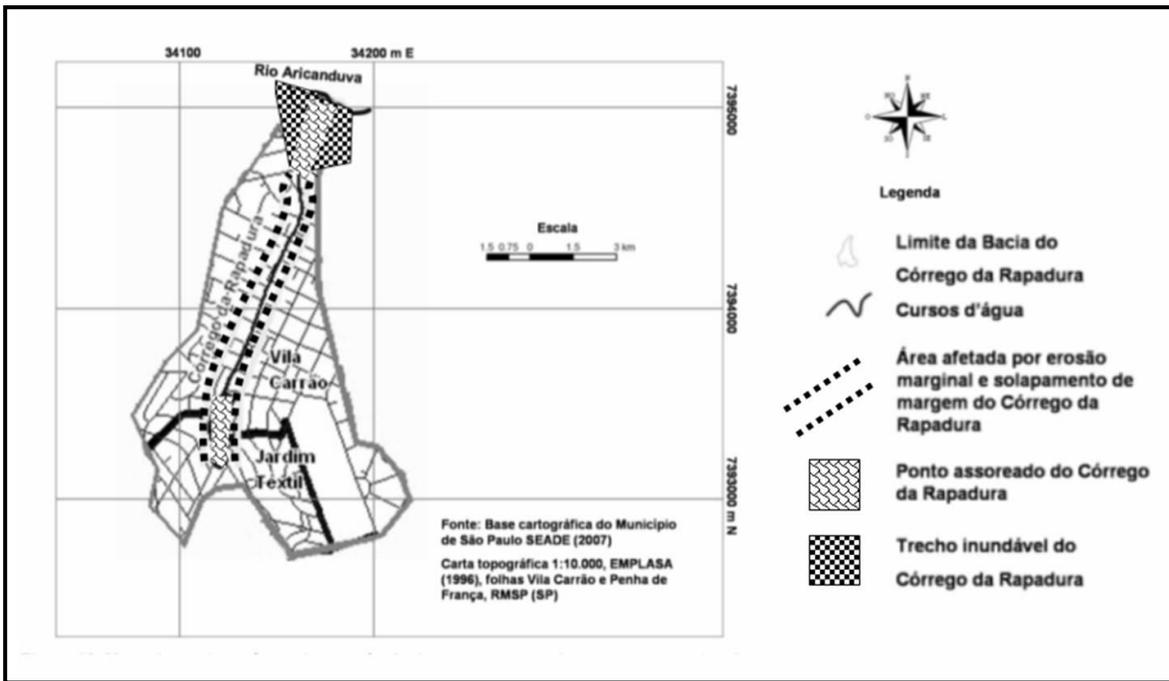
Figura 5: Mapa de pontos e áreas de ocorrência de processos erosivos, assoreamento e inundação na bacia do córrego Rapadura.

A leitura do Mapa de Pontos e Áreas de ocorrência de processos morfodinâmicos na bacia (Figura 5) permite concluir que os processos erosivos, acompanhados pelo lançamento de lixo e entulho, ocorrem com mais frequência no alto e médio curso da bacia, como, por exemplo, se verifica nas Figuras 6 e 7. Tal processo caracteriza-se por meio da energia do escoamento pelo canal fluvial em terrenos expostos por movimentos gravitacionais com a retirada da cobertura vegetal.

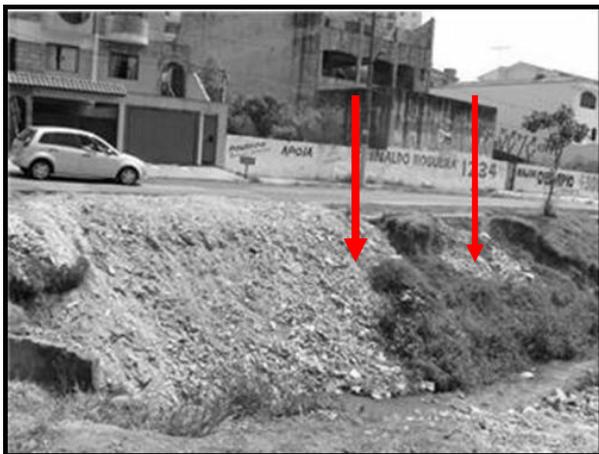
Figura 6: Processos erosivos, identificados pelas setas, na margem esquerda do Córrego da Rapadura, com presença de área urbana com infra-estrutura.

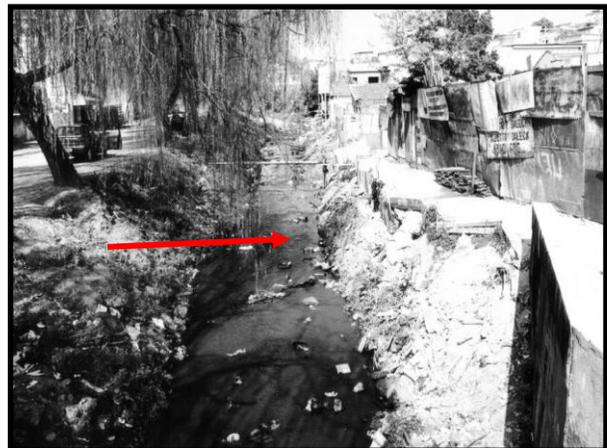
Figura 7: Processos erosivos no Córrego da Rapadura, identificados pela seta, com presença de área urbana sem infra-estrutura. Fonte: DAEE (1999).

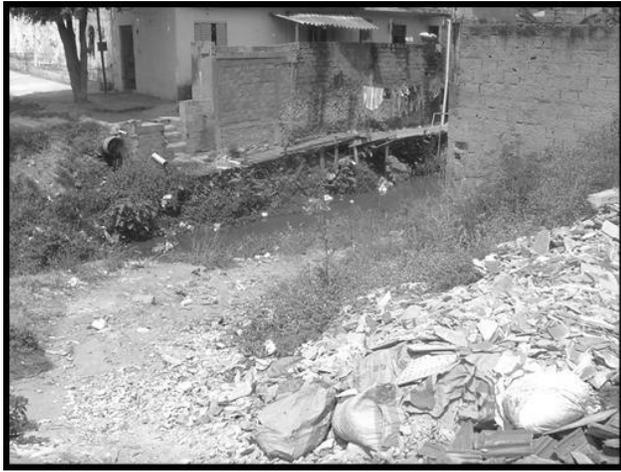
Figura 8: Lançamento de material de entulho e lixo nas margens do Córrego da Rapadura.

Aliado a esses processos, o aumento da produção de sedimentos no córrego, bem como o lançamento de lixo e entulho em suas margens (Figura 8), tem provocado o assoreamento de seu curso (Figura 9). A calha do córrego vem perdendo sua profundidade ficando suscetível às inundações. Isso significa, que as causas mais evidentes deste processo decorrem da atividade antrópica causada pela falta do monitoramento das obras implantadas na bacia, isto é, a falta do cumprimento de políticas públicas no que diz respeito ao planejamento urbano. O assoreamento é resultante das áreas de produção de sedimentos

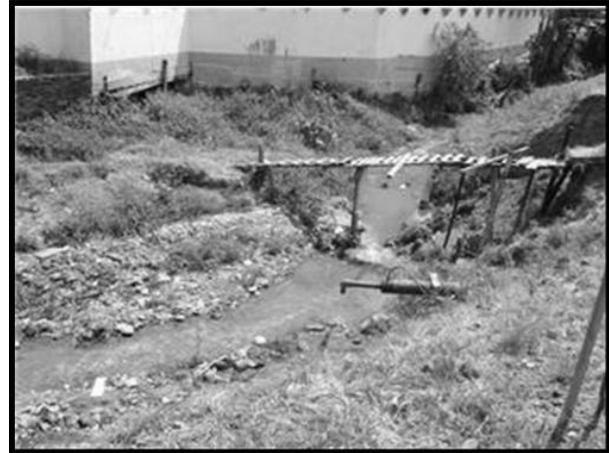
Figura 9: Trecho assoreado do Córrego da Rapadura.
