IMPACTOS AMBIENTAIS DECORRENTES DO USO E OCUPAÇÃO DO SOLO EM CÁCERES-MT: O CASO DO CÓRREGO DO JUNCO

ENVIRONMENTAL IMPACTS OF THE USE AND OCCUPATION OF THE SOIL IN CÁCERES-MT: THE CASE OF THE BOURN OF JUNCO

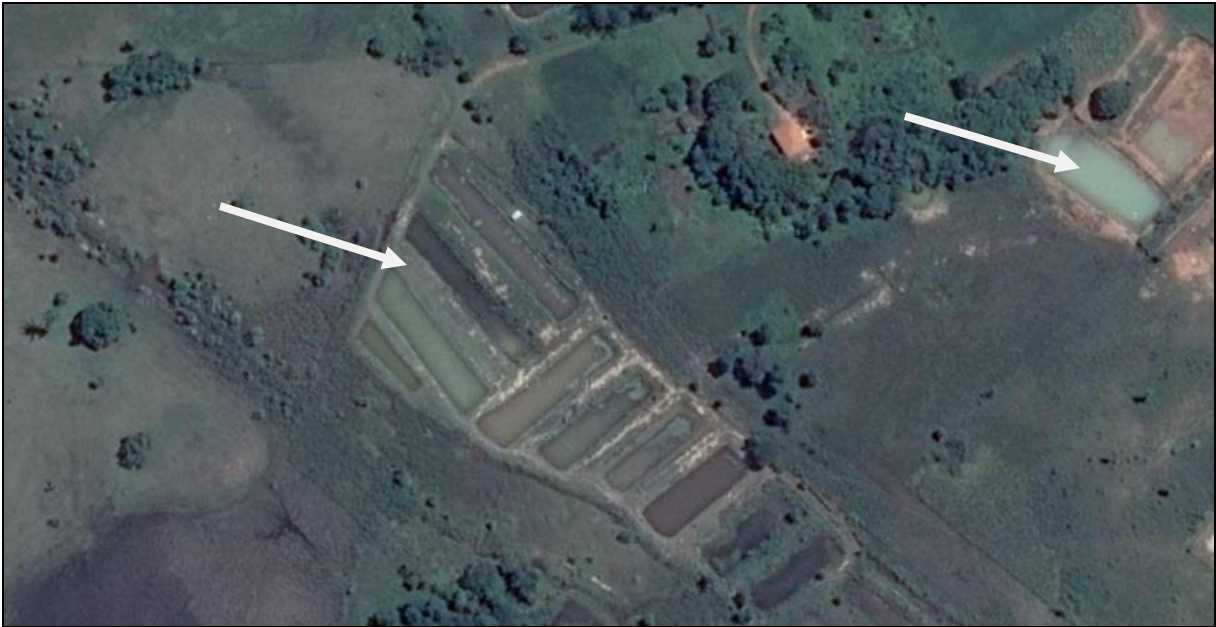
Figura 02- Vista de tanques para criames de peixes e bebedouros para animais as margens do Córrego do Junco

Outro fator preponderante a degradação do Córrego do Junco, diz respeito à construção de tanques para criação de peixes a montante da área urbana e bebedouros de animais ao longo do curso, estas construções são alimentadas com a água desviada do leito do Córrego, fator que interfere diretamente na dinâmica e no fluxo do mesmo, comprometendo as áreas a jusantes a estas construções, conforme Figura 02.

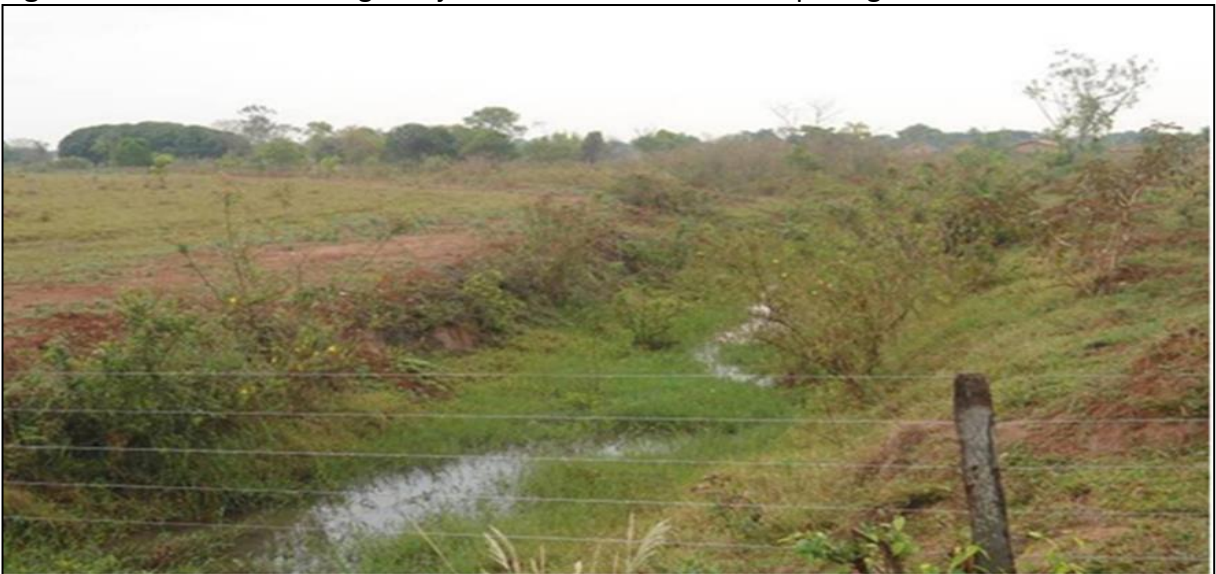
Figura 03 - Trecho do Córrego do junco com assoreamento e pastagem

Em muitas chácaras os animais utilizam diretamente o Córrego para saciar a sede, essa prática causa assoreamento e compactação do solo devido o pisoteio desses animais. Essa situação compromete a dinâmica e estrutura do canal. A Figura 03 demonstra as condições que se encontra o canal do Córrego do Junco.

Segundo a investigação a uns 20 a 25 anos atrás, o Córrego do Junco possuía água limpa, seu leito apresentava maior profundidade e suas margens continham vegetação exuberante. Na atualidade as condições desse Córrego e da região são outras, leito assoreado, margens com pouca vegetação, depósitos de lixos em vários pontos, diminuição do fluxo e alteração em sua dinâmica, percebe-se que suas nascentes encontram-se comprometidas devido à retirada da vegetação. Diante dessas condições o Córrego do Junco tem agonizado em meio à urbanização desordenada que se descortina sobre suas margens, afetando e comprometendo os aspectos ambientais presentes neste local. Na última década foi instalado próximo ao seu leito um residencial do governo federal, a construção de diversas residências contribuiu para agravar ainda mais a situação físico-ambiental do Córrego. A Figura 04 demonstra a proximidade do residencial em relação ao leito do Córrego.
