ASPECTOS GEOMORFICOS QUE INTERVINIERON EN LA CATÁSTROFE DE SAN CARLOS MINAS, DEPARTAMENTO MONAS, PROVINCIAS DE CÓRDOBA REPÚBLICA DE ARGENTINA

Carlos A. Seara
Geólogo

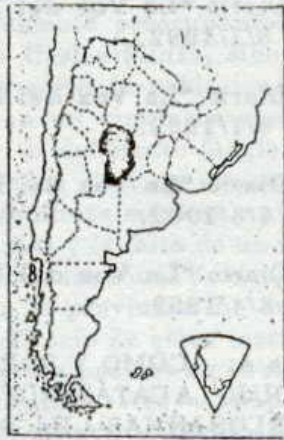
LAMINA N°1
PLANOS DE UBICACION

LAMINA N° 1. Planos de ubicación
