AS UCS DE SABIAGUABA (Fortaleza - Ceará, Brasil): DIAGNÓSTICO GEAMBIENTAL E PROPOSTAS DE GESTÃO E MANEJO

3.2. Diagnóstico Geoambiental

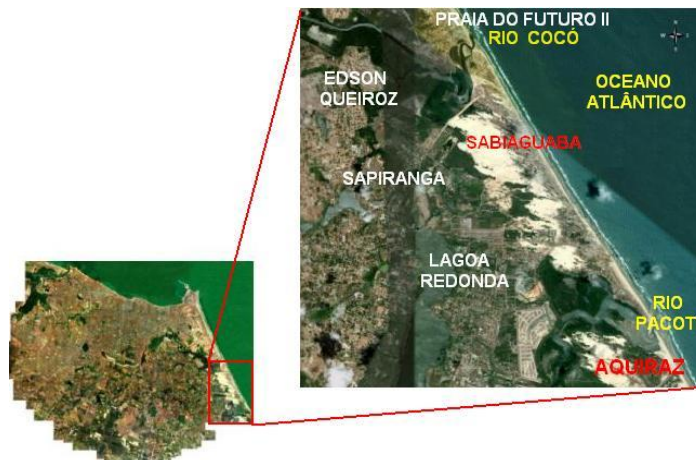
Figura 2: Localização do bairro Sabiaguaba no litoral de Fortaleza e suas limitações.
Fonte: Elaboração dos autores

As UCs de Sabiaguaba, objeto de estudo deste trabalho, se localizam na Planície Litorânea do extremo leste de Fortaleza, a cerca de 17Km do centro da capital cearense, no bairro Sabiaguaba, entre os bairros Praia do Futuro II (ou Caça e Pesca), Edson Queiroz, Sapiranga, Lagoa Redonda e o município de Aquiraz, como mostra a Figura 2.

Suas limitações geográficas são: a Norte com o rio Cocó e a Praia do Caça e Pesca; a Leste com o Oceano Atlântico; a Oeste com os bairros Edson Queiroz,

Sapiranga e Lagoa Redonda; a Sul com o bairro Lagoa Redonda; e a Sudeste com o rio Pacoti e a Praia do Porto das Dunas, no município de Aquiraz.

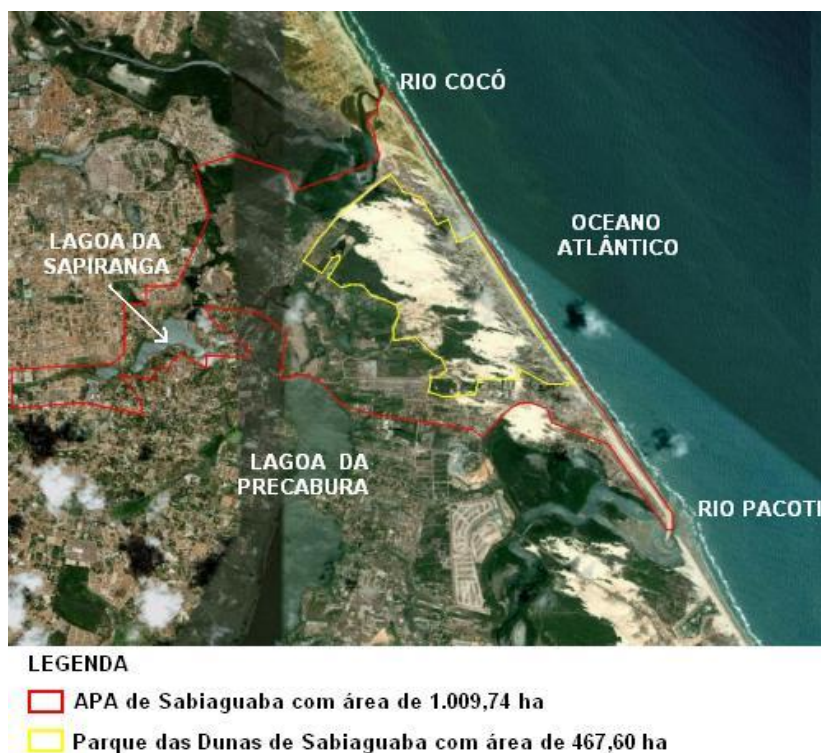
Figura 3: Limitações das Unidades de Conservação de Sabiaguaba.
Fonte: elaboração dos autores

Assim, tentando minimizar os impactos existentes e os vindouros, aos ecossistemas de Sabiaguaba, foram criadas e implantadas no local, em 20 de fevereiro de 2006, pela Prefeitura Municipal de Fortaleza, duas Unidades de Conservação: a Área de Proteção Ambiental (APA) de Sabiaguaba e o Parque Natural Municipal das Dunas de Sabiaguaba (Figura 3).

O Parque das dunas de Sabiaguaba (com área de cerca de 467,60 ha e abrangendo grande variedade de ecossistemas, incluindo dunas fixas e móveis, faixa de praia, lagoas costeiras e tabuleiros pré-litorâneos) foi criado com o intuito de proteger as dunas de Sabiaguaba do acelerado processo de desmonte por conta da urbanização e da especulação imobiliária. Já a APA (com extensão aproximada de 1.009,74 ha) foi criada com o intuito de servir de zona de amortecimento para o Parque e possibilitar a convivência harmoniosa entre a sociedade e a natureza.

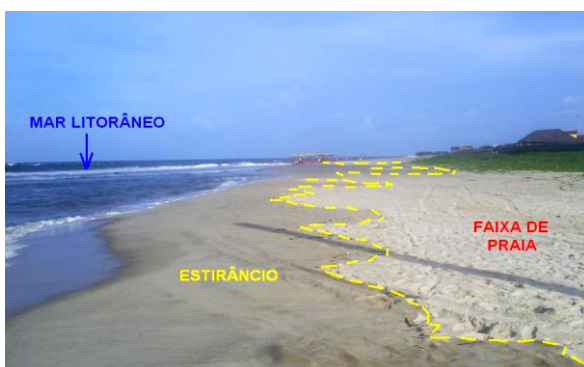
a) a Faixa de Praia: apresenta largo estirâncio, faixa do litoral situada entre as oscilações de marés (Figura 4) e beach rocks, ou arenitos de praia (Figura 5).

Figura 4: Faixa de praia da Sabiaguaba com destaque para o estirâncio.
Fonte: Lílian Sorele F. Souza, 19/03/2007

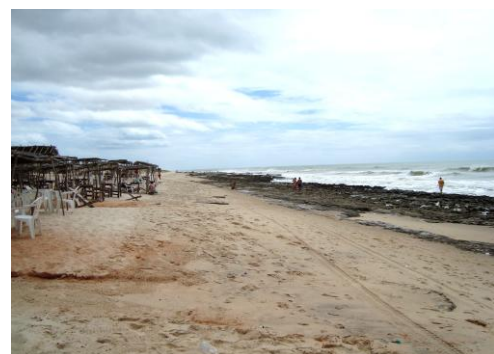
Figura 5: Beach rocks da Sabiaguaba.
Fonte: Lílian Sorele F. Souza, 08/06/2008

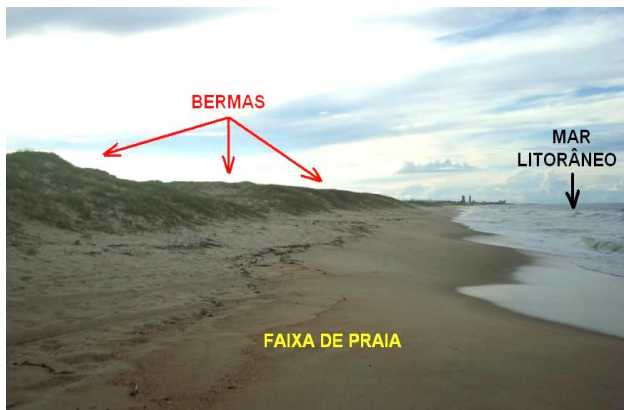
b) o Pós-Praia: situado entre a faixa de praia e o campo de dunas, percebe-se a presença de bermas (Figura 6) e terraços marinhos (Figura 7) que, em época de chuvas, apresentam lagoas intermitentes.

Figura 6: Bermas do pós-praia, na Praia da Sabiaguaba.

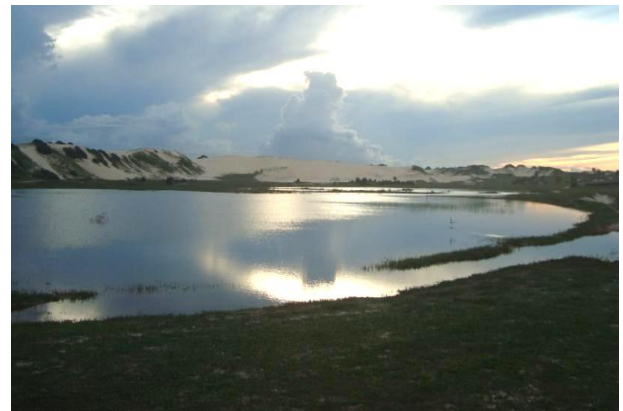
Figura 7: Terraço marinho e lagoa costeira intermitente, em Sabiaguaba.

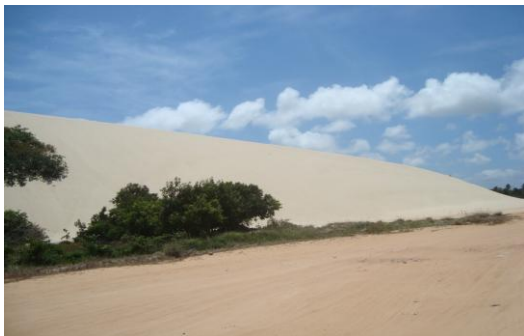
c) o Campo de Dunas: repousado sobre a Formação Barreiras, são, em Sabiaguaba, em sua maioria, móveis, pois não possuem cobertura vegetal (Figura 8). Em Sabiaguaba há também a presença de dunas em processo de fixação por vegetação arbustivo-arbórea (Figura 9).

Figura 8: Duna móvel na Sabiaguaba.
Fonte: Lílian Sorele F. Souza, 29/11/2008

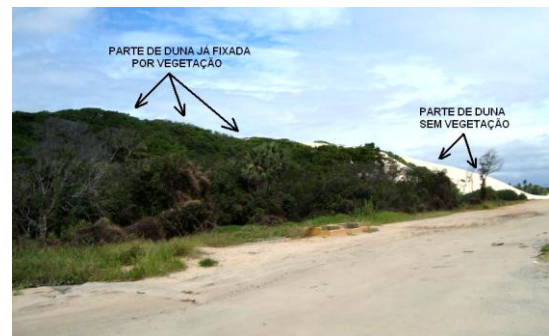
Figura 9: Duna de Sabiaguaba com uma parte já fixada e outra desprovida de vegetação.
Fonte: Lílian Sorele F. Souza, 08/06/2008

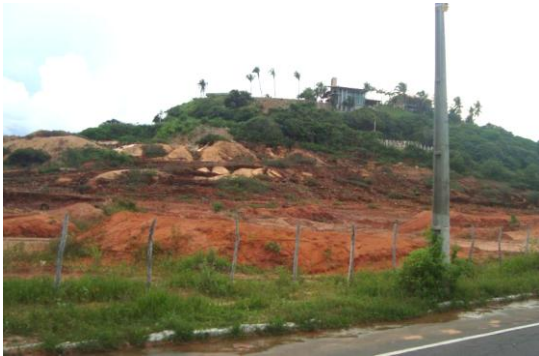
e) o Neck Vulcânico: No entorno das UCs de Sabiaguaba, nas proximidades do estuário do rio Pacoti, existe um neck vulcânico denominado Morro Caruru (Figuras 10 e 11) que,

de acordo com Moraes (2000, p. 110), “apresenta vulcanismo preenchendo zonas de fraturamento de tensão das rochas encaixantes de idade oligocênica”.

Figura 10: Neck Vulcânico em Sabiaguaba.
Fonte: Lílian Sorele Ferreira Souza, 24/04/2009

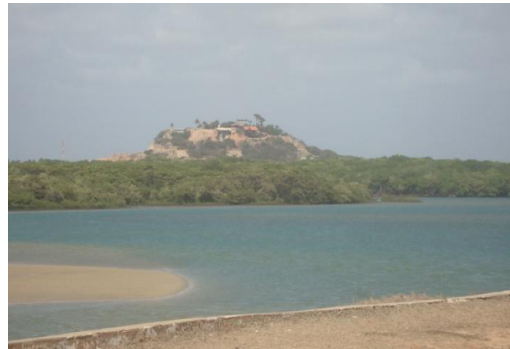
Figura 11: Neck visto a partir do rio Pacoti.
Fonte: Lílian Sorele Ferreira Souza, 29/11/2008

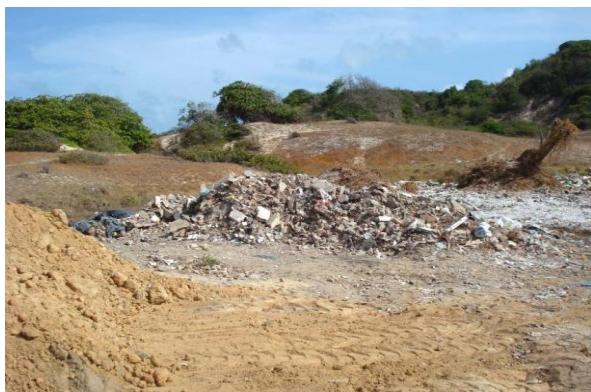
Um dos principais impactos que agridem de forma significativa o ambiente já naturalmente fragilizado é o lixo, devido à sua difícil organização, o que faz com que ele fique disperso em áreas sem tratamento adequado (MENDONÇA, 1993). Assim, a população de Sabiaguaba despeja seu lixo (composto prioritariamente de resíduos sólidos domésticos, resquícios de material de construção e resíduos provenientes das barracas de praia) em áreas abertas, nas proximidades dos campos de dunas, cursos d'água e na faixa de praia (Figuras 12 e 13).

Figura 12: Entulhos de construção civil à montante do campo de dunas de Sabiaguaba.
Fonte: Edson Vicente da Silva, 29/11/2008

UNIDADES GEOAMBIENTAIS	PROPOSTAS DE MANEJO
Mar litorâneo	<ul style="list-style-type: none"> • Ordenamento e fiscalização de atividades de aproveitamento e exploração econômica; • Controle da pesca; • Incentivo às atividades de lazer, turismo e esportes náuticos.
Faixa de praia	<ul style="list-style-type: none"> • Inibição do fluxo de veículos automotores; • Programas de conscientização ambiental e turismo sustentável para barraqueiros e turistas; • Inibição de construções urbanas na orla.
Pós-praia conservado	<ul style="list-style-type: none"> • Monitoramento do tráfego de veículos automotores; • Programas de ordenamento territorial.
Pós-praia com barracas e outras construções	<ul style="list-style-type: none"> • Programas de ordenamento territorial; • Armazenamento e destinação adequados do lixo produzido; • Adequação de infraestrutura e serviços básicos urbanos.
Dunas móveis conservadas	<ul style="list-style-type: none"> • Proibição de qualquer tipo de construção; • Retirada de lixo; • Proibição de queimadas e outras atividades poluidoras e degradantes.

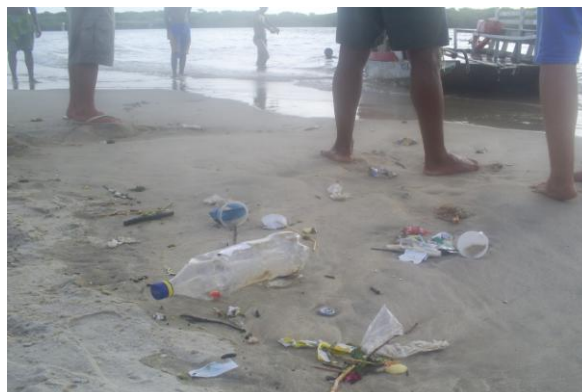
Figura 13: Lixo de barracas de praia na foz, margem direita, do rio Cocó.
Fonte: Lílian Sorele F. Souza, 19/03/2007

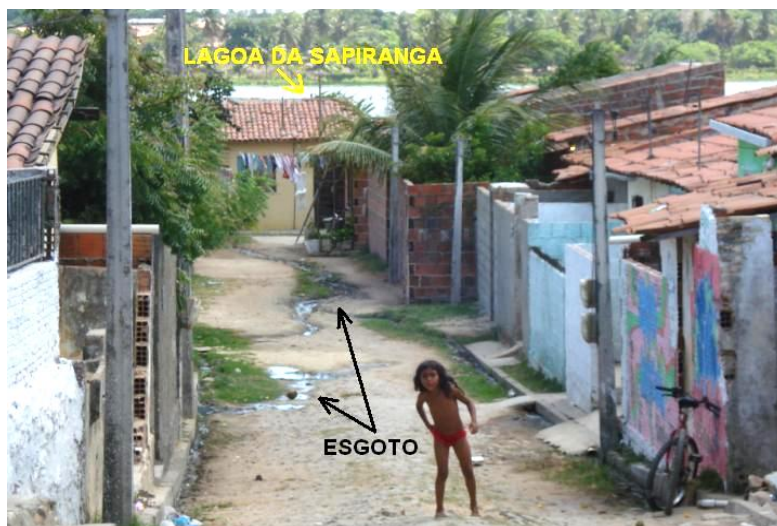
Outro problema consequente das instalações urbanas mal planejadas é a precariedade no sistema de esgoto. Na área, nem todas as residências são atendidas por um sistema de esgoto eficiente, deixando os dejetos a céu aberto (Figura 14), juntamente com o lixo, principalmente nas proximidades de lagoas e outros cursos d'água .

Figura 14: Esgoto a céu aberto na margem esquerda da lagoa da Sapiroanga.
 Fonte: Edson Vicente da Silva, 29/11/2008

Depressões interdunares conservadas	<ul style="list-style-type: none"> • Proibição de construções; • Recuperação de cobertura vegetal; • Retirada de lixo.
Depressões interdunares com áreas de cultivo	<ul style="list-style-type: none"> • Orientação das técnicas de cultivo sem a utilização de agrotóxicos; • Recuperação de cobertura vegetal original.
Rios, lagoas e outros cursos d'água	<ul style="list-style-type: none"> • Impedimento da pesca predatória e controle do extrativismo; • Captação d'água para uso doméstico; • Despoluição dos recursos e suas margens; • Prática de esportes náuticos e lazer; • Conscientização ambiental da população que habita seu entorno para a utilização adequada e preservação ecológica.
Tabuleiro Pré-Litorâneo	<ul style="list-style-type: none"> • Ordenamento territorial para a expansão urbana; • Implementação de programas de Educação Ambiental para as populações habitantes; • Melhoria nas condições de infra-estrutura e serviços básicos urbanos.
