POLITICAS DE MANEJO DE AGUA Y PROCESOS DE DEGRADACION DEL SUELO EN LA ACTIVIDAD AGRICOLA DEL DISTRITO DE RIEGO VALLE DE EL CARRIZO (ESTADO DE SINALOA, MEXICO), 1965-1992

Susana Beatriz Adamo *

El propósito de este trabajo es presentar un análisis descriptivo de la situación de salinización de los suelos en el Distrito de Riego Valle de El Carrizo, y del desarrollo de la misma desde la construcción del distrito (1965) hasta el momento de levantamiento de la Encuesta Diez Distrito de Riego (1992).

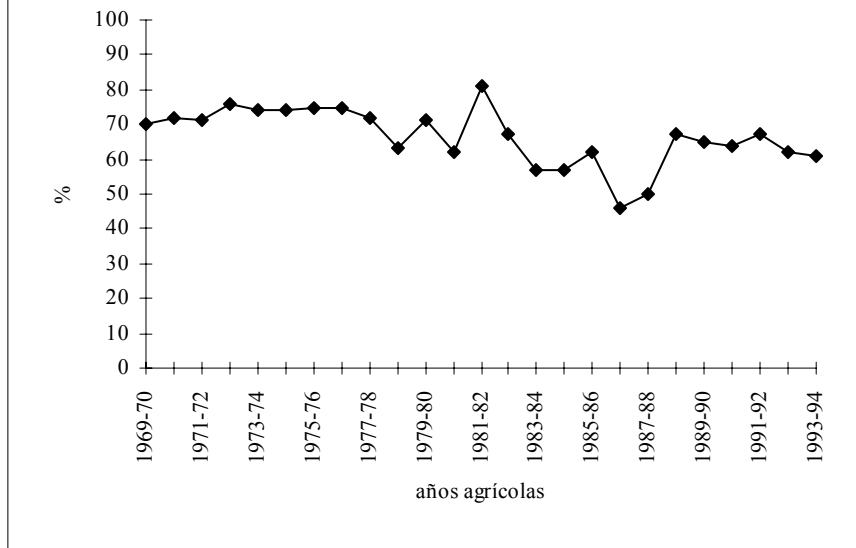
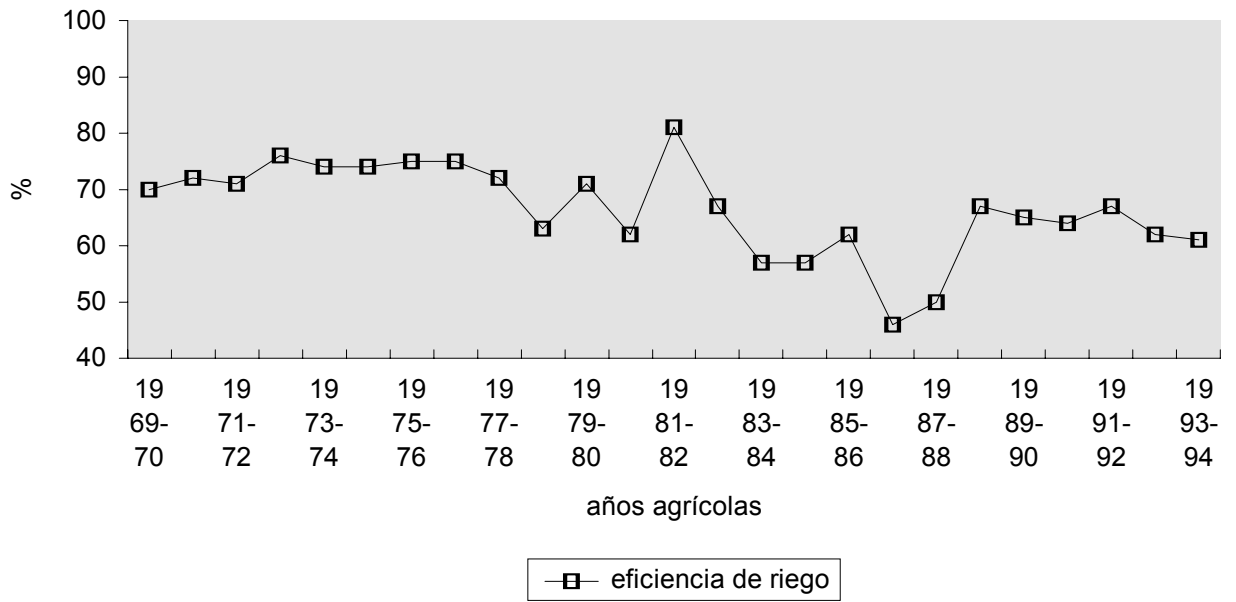
Gráfico 1: EVOLUCION DE LA EFICIENCIA DE RIEGO EN EL VALLE DE EL CARRIZO

Valle de El Carrizo
 Datos históricos de la eficiencia de riego

Año	agrícola	Eficiencia
1	1969-70	70
2		72
3	1971-72	71
4		76
5	1973-74	74
6		74
7	1975-76	75
8		75
9	1977-78	72
10		63
11	1979-80	71
12		62
13	1981-82	81
14		67
15	1983-84	57
16		57
17	1985-86	62
18		46
19	1987-88	50
20		67
21	1989-90	65
22		64
23	1991-92	67
24		62
25	1993-94	61

Fuente: CNA. Gerencia Estatal en Sinaloa.
 Distrito de Riego No.076 El Carrizo

Estas modificaciones del manejo, en los niveles institucional e individual, tuvieron como consecuencia mayor consumo de agua y pérdidas importantes en la eficiencia de riego (ver gráfico 1), lo que a su vez llevó a la elevación de los niveles freáticos y a la salinización de los suelos: en 1987, la superficie salinizada había alcanzado las 8500 hectáreas (casi el 20% del distrito), y había otras 20000 con peligro potencial de salinización por la presencia de sales en el subsuelo (Entrevista con Patrón Castro, 1995).
