POLITICAS DE MANEJO DE AGUA Y PROCESOS DE DEGRADACION DEL SUELO EN LA ACTIVIDAD AGRICOLA DEL DISTRITO DE RIEGO VALLE DE EL CARRIZO (ESTADO DE SINALOA, MEXICO), 1965-1992

Susana Beatriz Adamo *

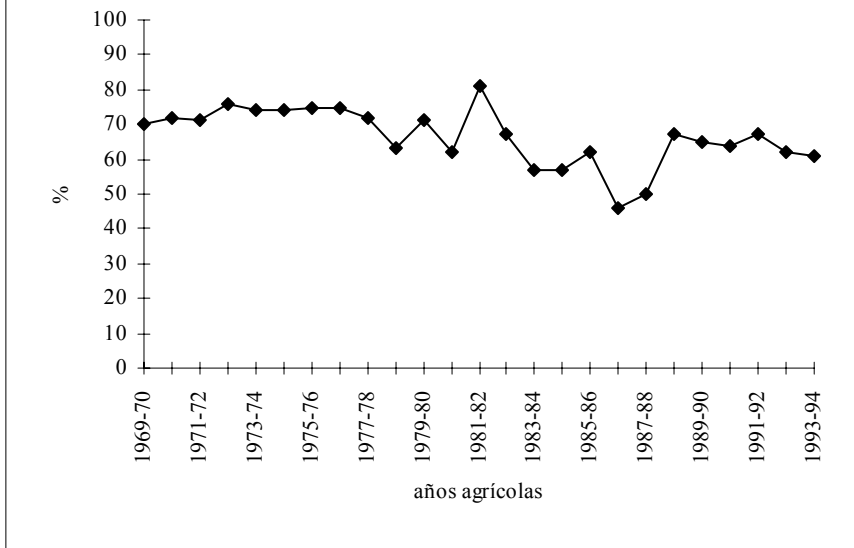
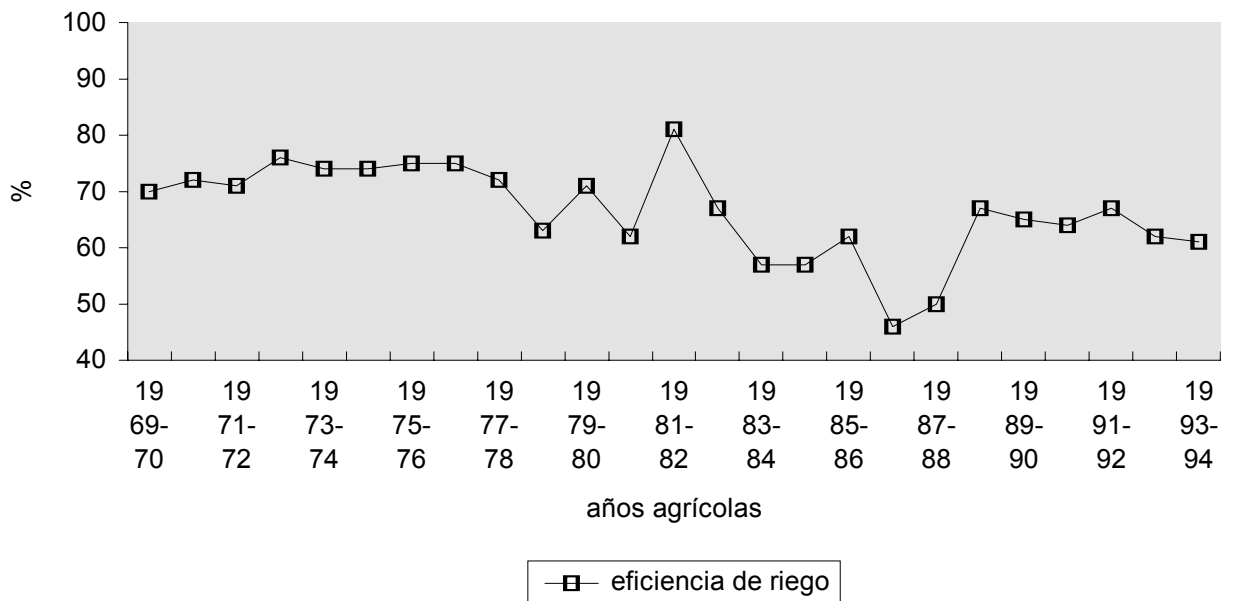
Gráfico 1: EVOLUCION DE LA EFICIENCIA DE RIEGO EN EL VALLE DE EL CARRIZO

Valle de El Carrizo
 Datos históricos de la eficiencia de riego

Año	agrícola	Eficiencia
1	1969-70	70
2		72
3	1971-72	71
4		76
5	1973-74	74
6		74
7	1975-76	75
8		75
9	1977-78	72
10		63
11	1979-80	71
12		62
13	1981-82	81
14		67
15	1983-84	57
16		57
17	1985-86	62
18		46
19	1987-88	50
20		67
21	1989-90	65
22		64
23	1991-92	67
24		62
25	1993-94	61

Estas modificaciones del manejo, en los niveles institucional e individual, tuvieron como consecuencia mayor consumo de agua y pérdidas importantes en la eficiencia de riego (ver gráfico 1), lo que a su vez llevó a la elevación de los niveles freáticos y a la salinización de los suelos: en 1987, la superficie salinizada había alcanzado las 8500 hectáreas (casi el 20% del distrito), y había otras 20000 con peligro potencial de salinización por la presencia de sales en el subsuelo (Entrevista con Patrón Castro, 1995).
